福島第一原子力発電所 1 号炉、2 号炉、3 号炉の炉内状況について

平成 2 3 年 4 月 1 8 日
原子力安全・保安院

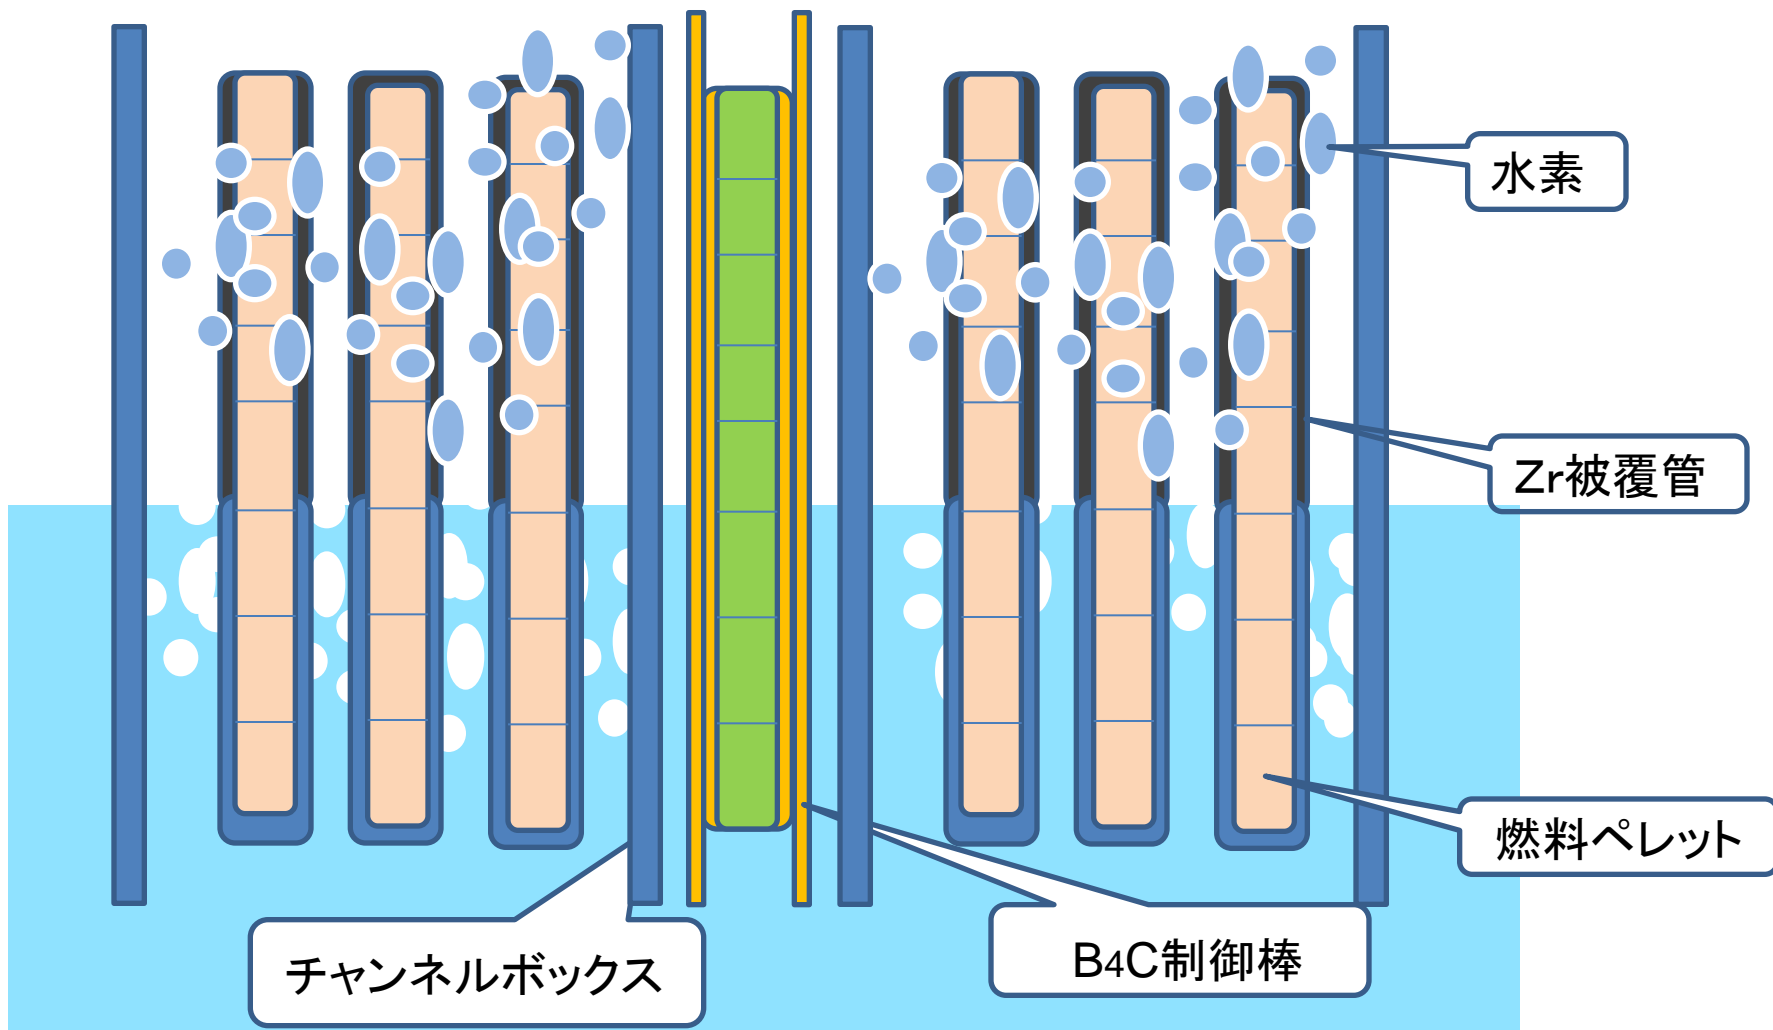
①水面降下に伴う燃料被覆管の酸化

① 水面降下に伴う燃料被覆管の酸化

- $Zr + H_2O$ 反応による水素生成
- 反応熱による燃料棒温度の急昇
- 被覆管損傷に伴う希ガスFP、ヨウ素など揮発性FPの放出

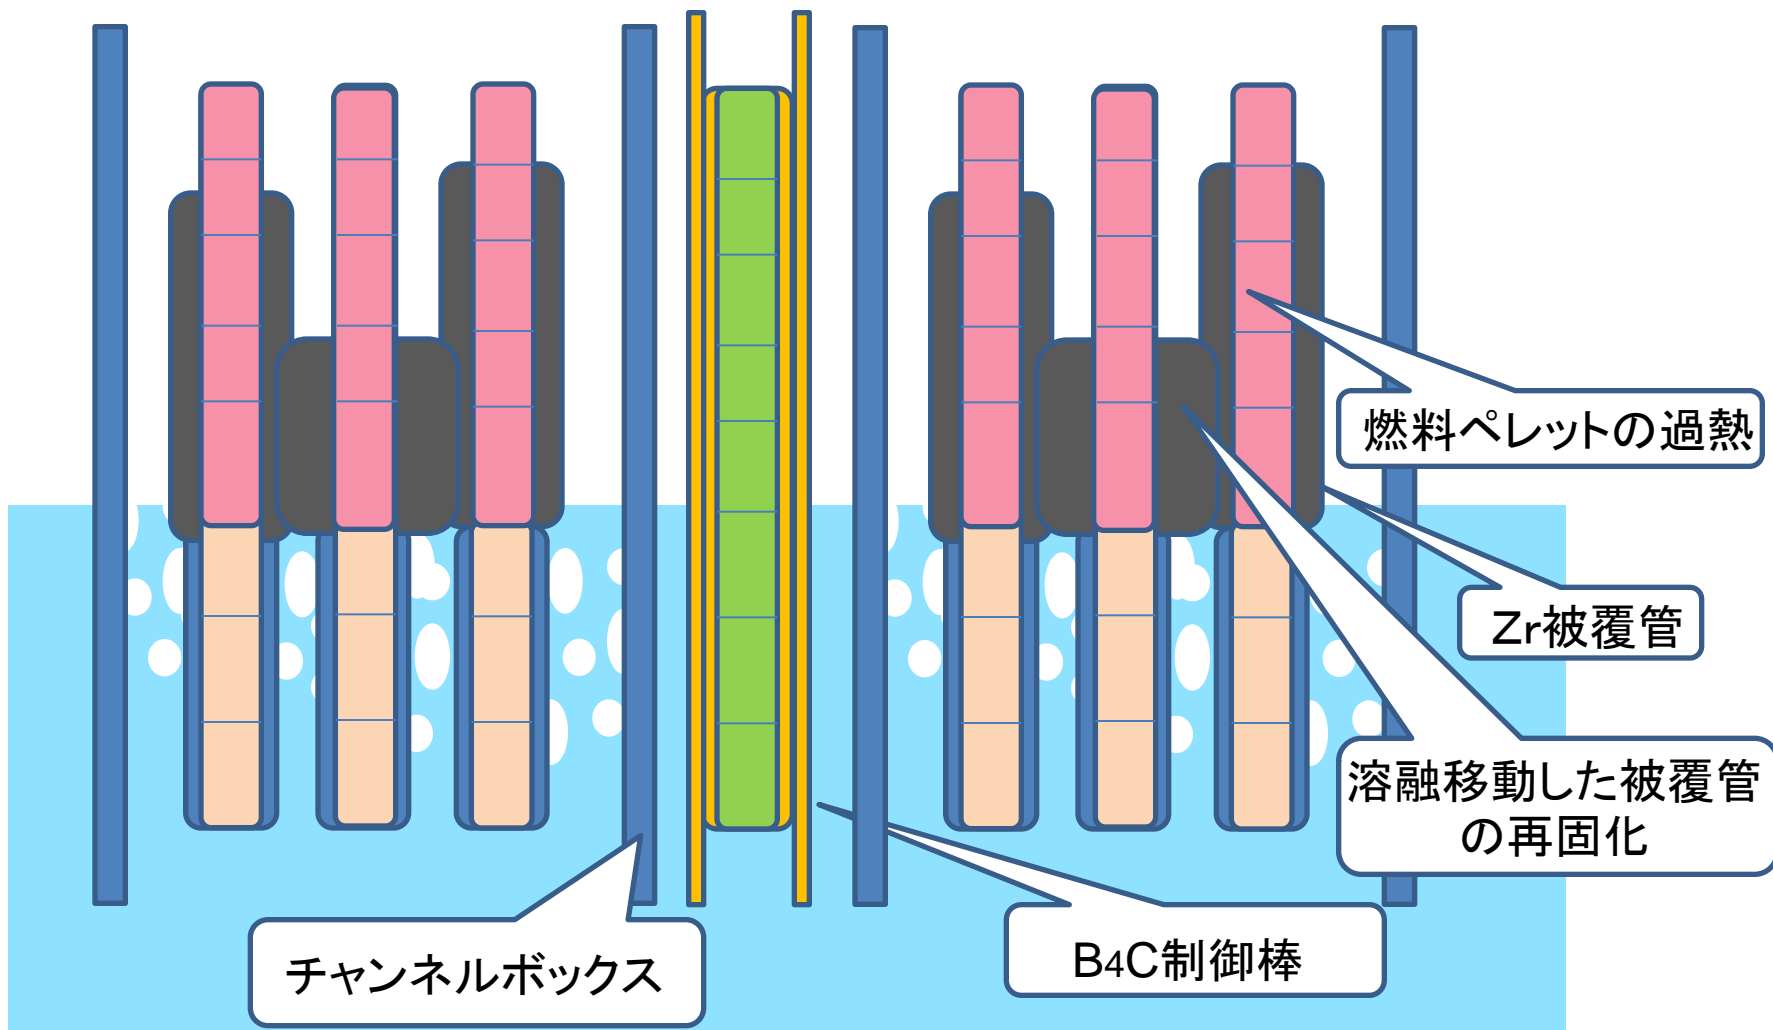
② 燃料被覆管の溶融移動

- Zr , $Zr(O)$ の溶融、
- 水面近傍での再固化

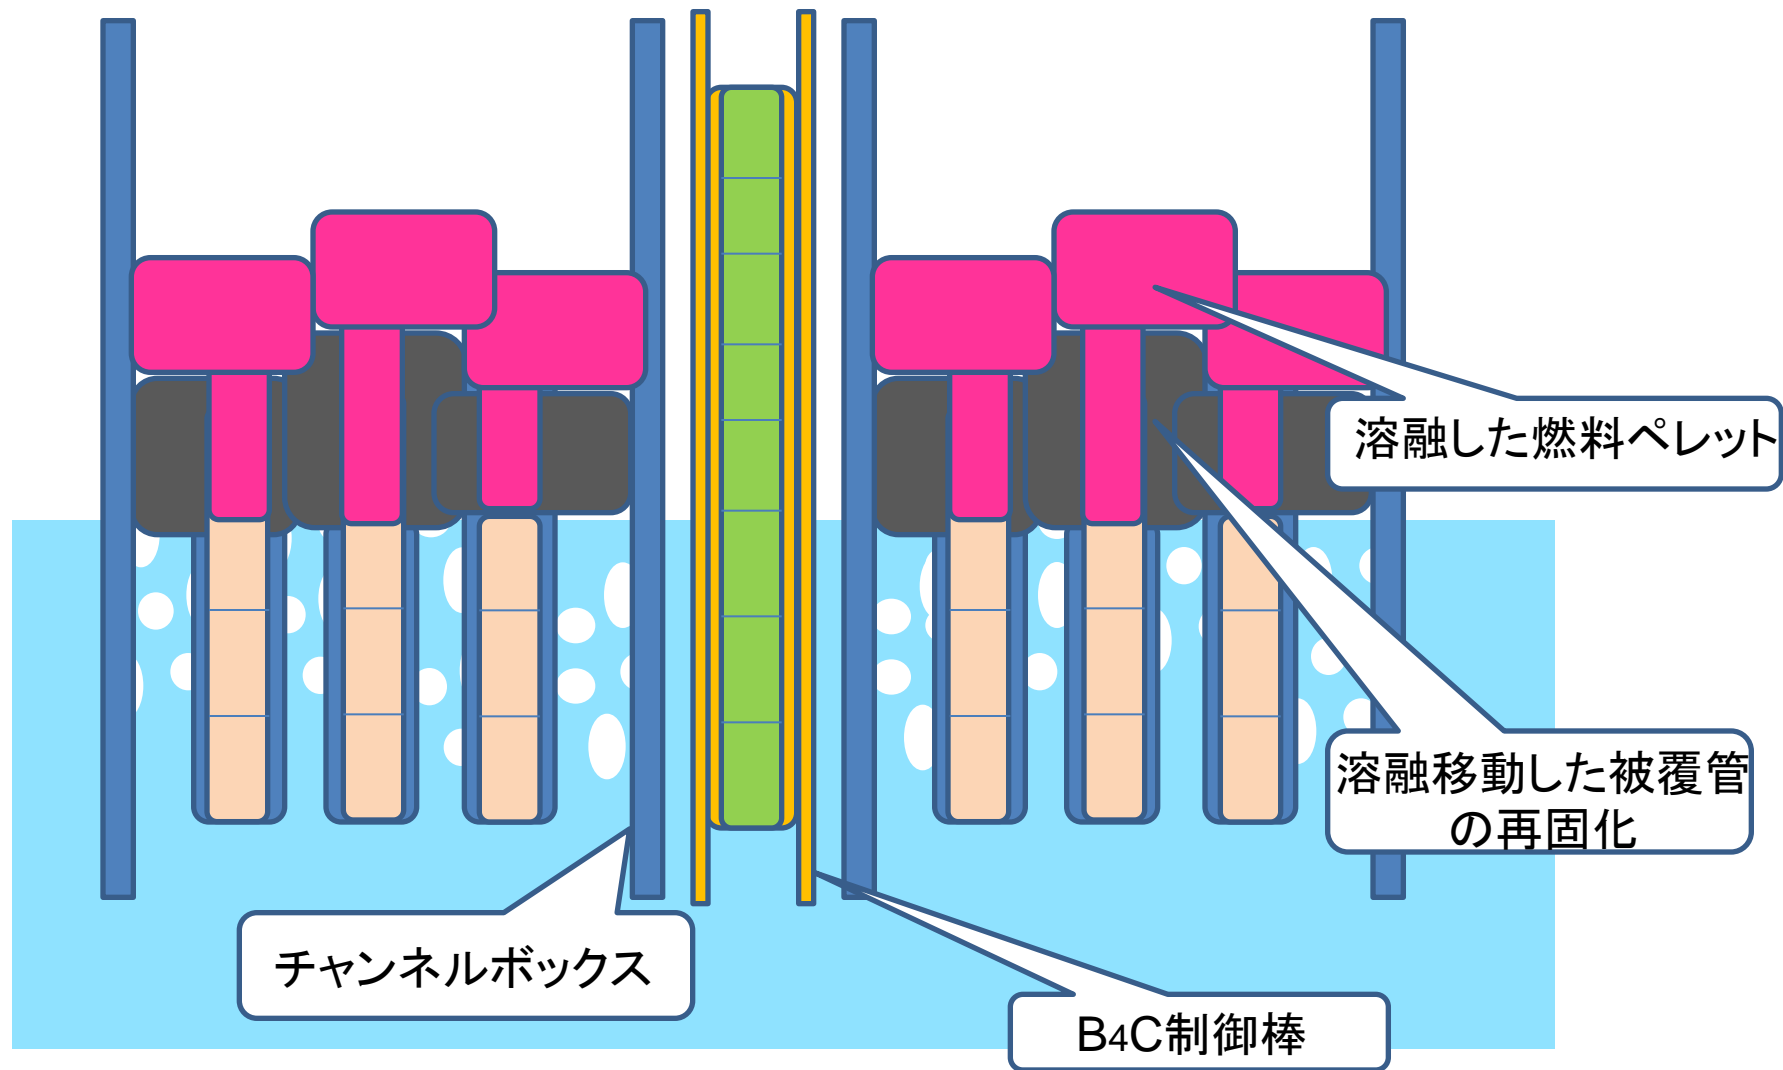
③ 燃料ペレットの溶融移動

- $UO_2 - Zr(O)$ 共晶体の溶融
- 水面近傍での再固化、クラスト形成
