# 1. 剥き出しのまま大量に存在する放射性物質

## 2. 大量の放射性廃棄物（汚染水など）の仮置き場と化しつつある福島第一原発敷地

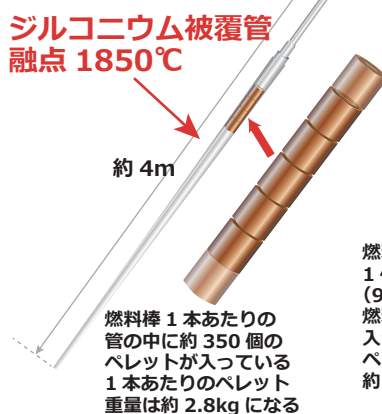
図3 燃料棒

【ジルコニウム被覆管】はこのペレットを格納した細長い管のことです。高さ1cm程度のペレットを一列に約350個ほど詰め全体をジルコニウム合金で被覆した管のことです。燃料棒といういい方をすることもあります。ジルコニウム合金で被覆する理由もほとんど融点が高いからです。融点が高ければ高いほど防護性は増強されることとなります。福島事故時、1号機～3号機炉内及び1号機～4号機の使用済み核燃料プールに対して冷却水の供給が絶たれました。そのため核崩壊熱で炉内温度やプール内温度がみるみる上昇、ついに温度がジルコニウム合金の融点を上回ってジルコニウム合金が溶け始め大量の水素が発生しそれが、1号機から3号機の水素爆発の原因となりました。なお炉内でメルトダウンしたデブリ（残骸）が炉内の水と反応して水蒸気爆発を起こさなかったのは不幸中の幸いでした。水蒸気爆発を起こしていたら、格納容器や建屋は原形をとどめることはできず、さらなる大量放射能放出となっていたことでしょう。なおこの爆発が「核爆発」だったという荒唐無稽なデマも一部では飛んでいます。4-5%程度のウラン濃縮では核爆発は物理的に起こりえず、仮に核爆発をおこしたとすれば福島原発敷地自体が原形をとどめなかったでしょう。

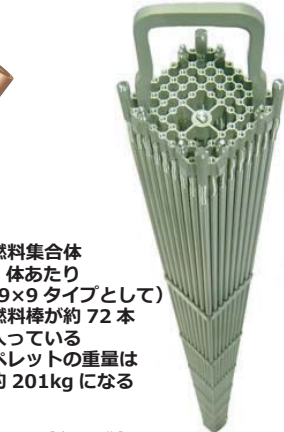
図4 燃料集合体

【燃料集合体】は燃料棒を格納する容器です。燃料棒を一定間隔で格納する他、極細長の燃料棒を安定的に圧力容器内に挿入する役割も果たします。（図4参照のこと）集合体容器自体も損傷を受けていることは確実です。

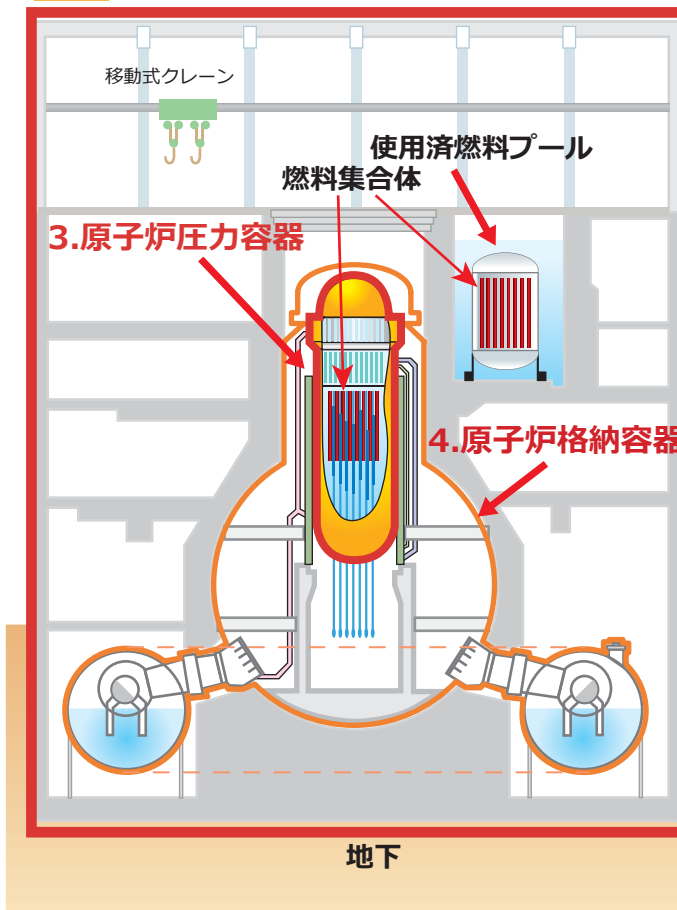
図5 5.原子炉建屋

【原子炉格納容器】は圧力容器を格納し圧力容器を密閉する役割を持ちます。1号機と3号機ではメルトスルーしていますので穴があいていることは確実です。2号機では漏れ出した水素が、サブプレッションチェンバー（図5の左右の円形部分。実際は巨大なドーナツ形状）付近で爆発していますので損傷・一部損壊は確実です。従ってここでも密閉性は失われています。

【原子炉建屋】格納容器自体をすっぽり覆う最後の防護壁の役割を持つほか、作業自体の足場の役割を担います。事故時水素爆発を起こした1～3号機の原子炉建屋及び4号機の建屋も大きな損壊を受けました。もちろん密閉性は失われています。東電はそれでも建屋の耐震性は巨大地震にも保証されるとする構造計算書を提出していますが、大いに疑問があります。

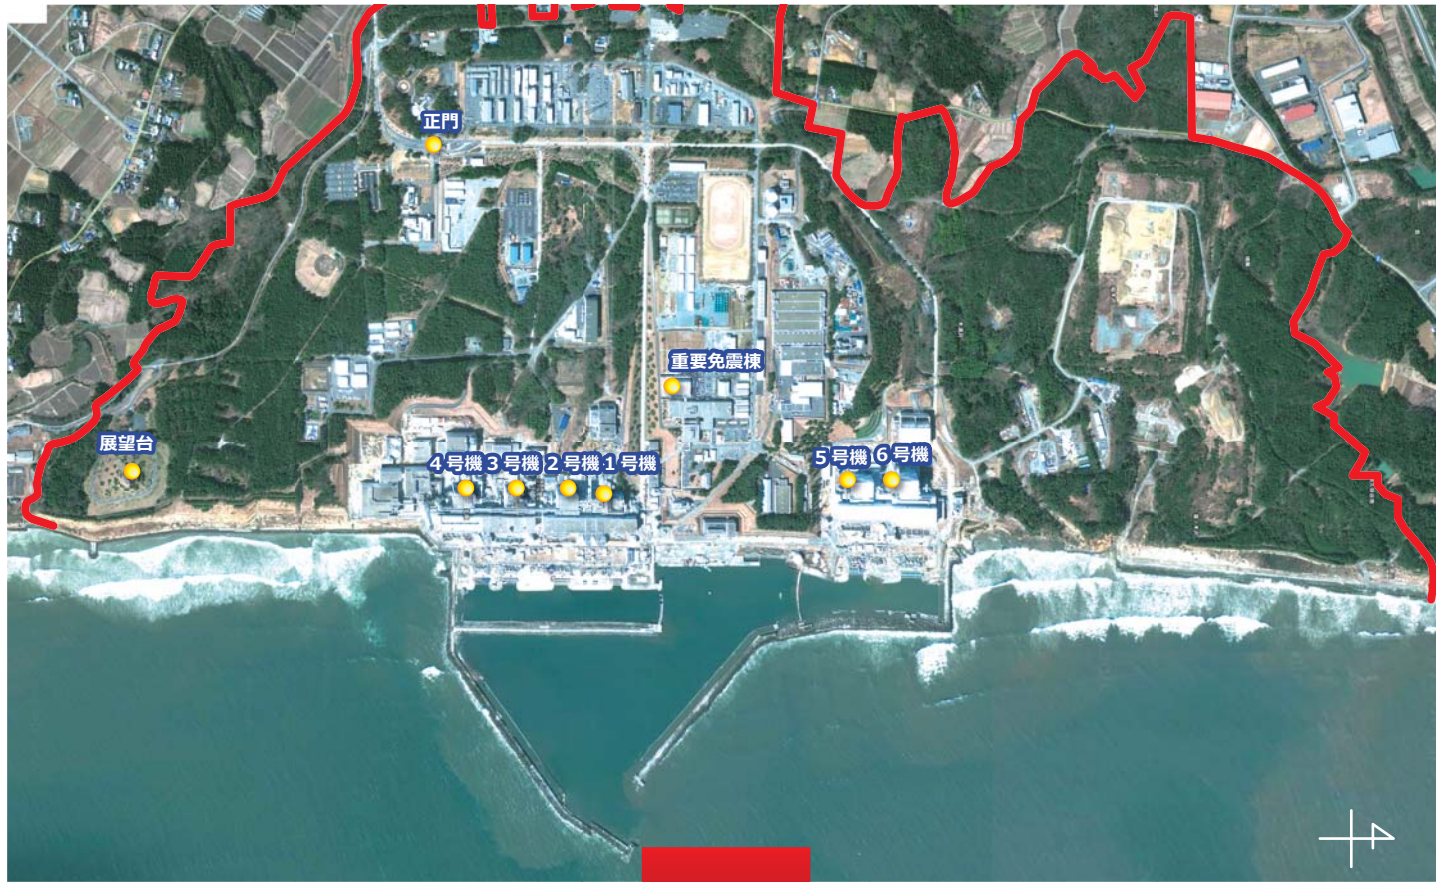
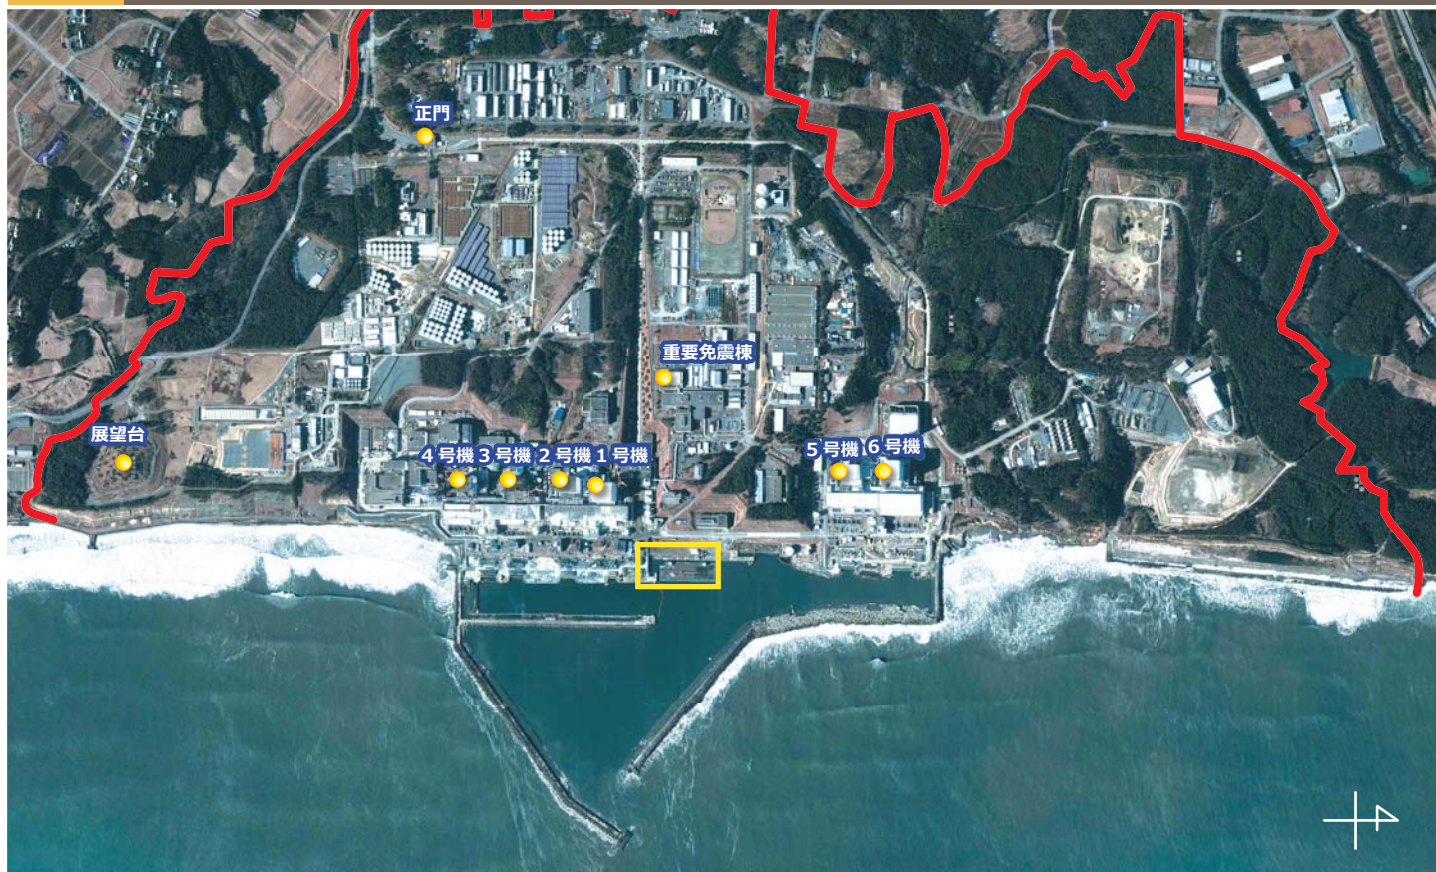
写真1 2013年2月頃（2月7日 googlemapより）

写真2 2013年8月頃（9月6日 googlemapより）

それがどの程度発生するかというと1日当たり300tから400tです。**汚染水タンクは1基容量約1000tですからほぼ2日半に1基づつ潰していくこととなります。**東電は敷地内に約1000基のタンクを準備していますので、現在約100万tの貯蔵容量をもつこととなります。そのため敷地内はもの凄い勢いで放射性廃棄物仮置き場となっています。**左ページの航空写真はほぼ2013年2月と8月の敷地内比較写真**です。（赤い線が敷地境界線）約半年の時間差比較ですが、緑の森林がどんどん潰され高濃度汚染水タンクをはじめとする**高・中・低レベル放射性廃棄物の仮置き場**と化している様子がよくわかります1号機から4号機の東側（山側）一体は正門に至るまでびっしりタンク置き場と化しました。左側（南側）にある展望台は頂上をのぞいて丸裸にされ、施設や放射性廃棄物の保管場になっています。現在残る土地は右側（北側）の起伏の激しい丘陵地帯ですが、ここが丸裸になる日も近いでしょう。

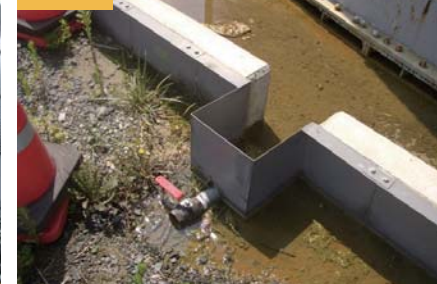
写真4

漏洩した高濃度のRO汚染水
